Lavori di messa in sicurezza dei corsi d'acqua e dei versanti posti in prossimità dell'area cimiteriale, della Chiesa Parrocchiale e della Casa Comunale in Cosseria (SV) Loc. Bosi mediante abbancamento di terre e rocce da scavo senza formulario

Relazione tecnica illustrativa

M.G.A. Srl

Arch. Marco Bergero

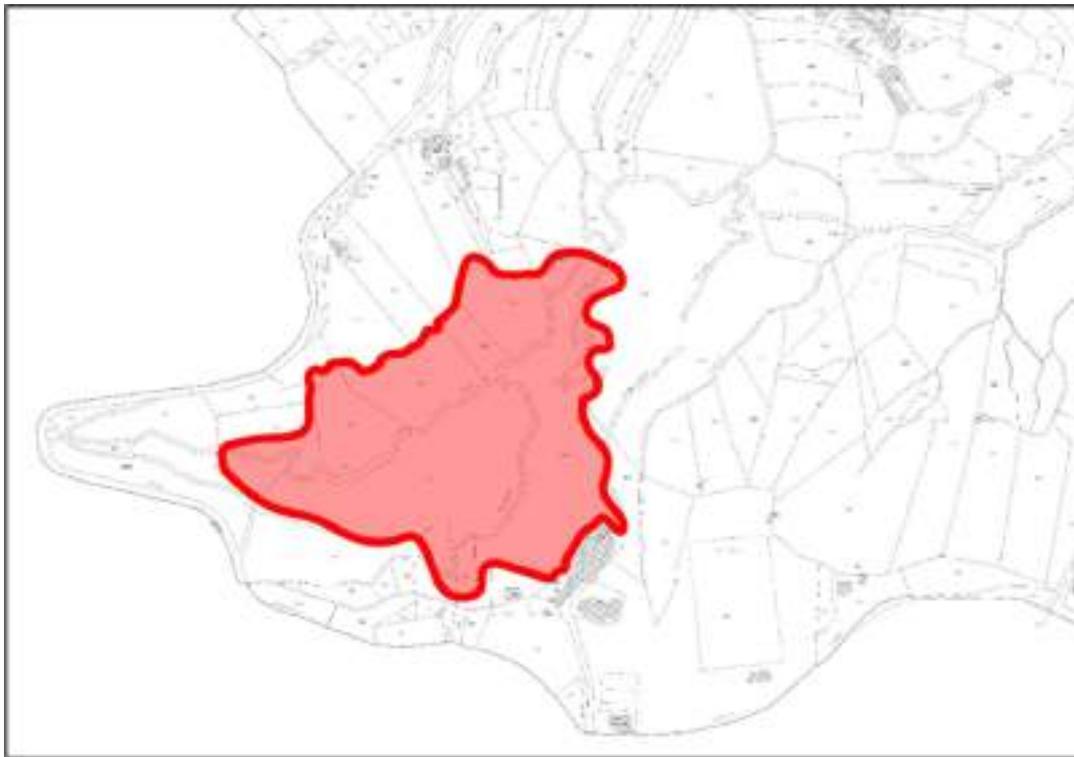
4.11 ESTRATTO DI MAPPA CATASTALE

L'area d'intervento è censita al catasto terreni del comune di Cosseria (SV) al F5 e interessa i seguenti mappali 320, 321, 322, 323, 360, 324, 334, 336, 404, 335, 337, 338, 352, 354, 355.

— area d'intervento mq 49.000,00

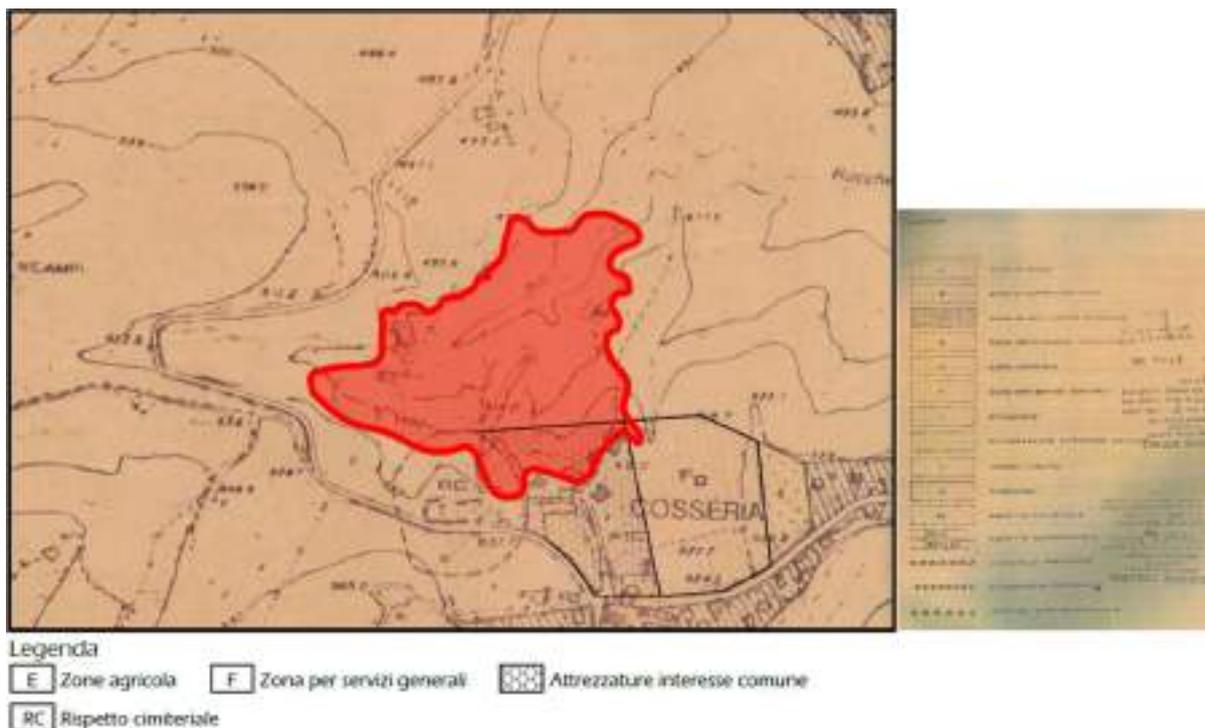
4.12 STRUMENTO URBANISTICO VIGENTE

Dal vigente strumento urbanistico tutta l'area ricade in prevalenza in zona agricola, in parte zona F Servizi Generali - Zona Ai Attrezzature interesse comune – Zona RC Rispetto cimiteriale. (v. allegato 1 – Certificati di Destinazione Urbanistica)

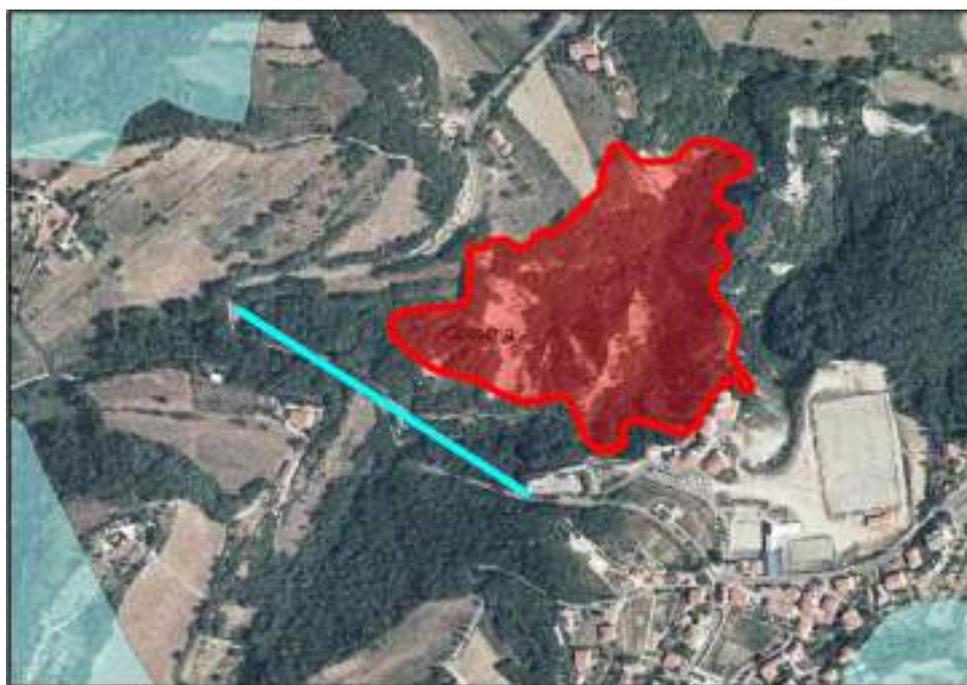
4.13 VINCOLI PER SCOPI IDROGEOLOGICI

L'area interessata non è soggetta a vincolo idrogeologico

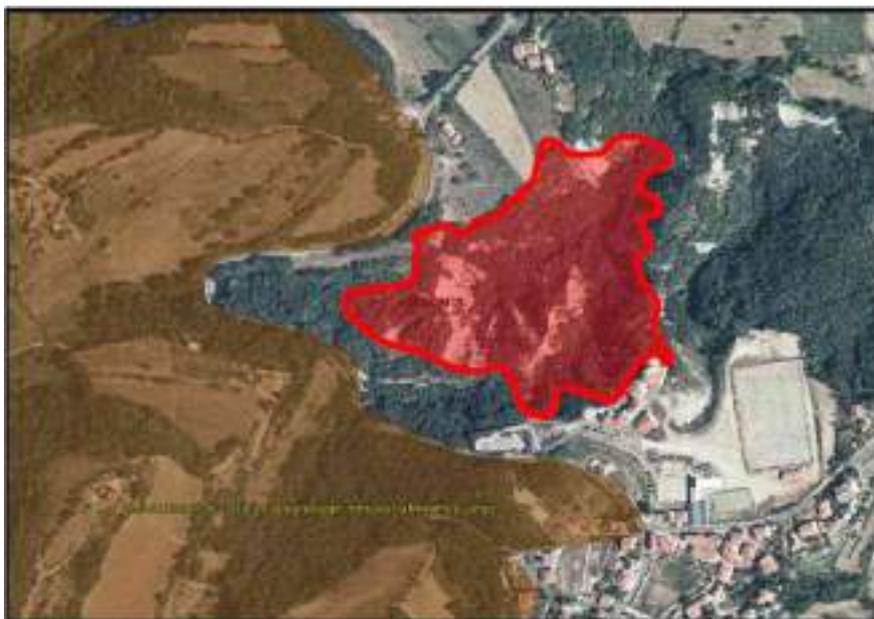
4.15 VINCOLO STORICO

L'area in oggetto non è soggetta a vincolo.

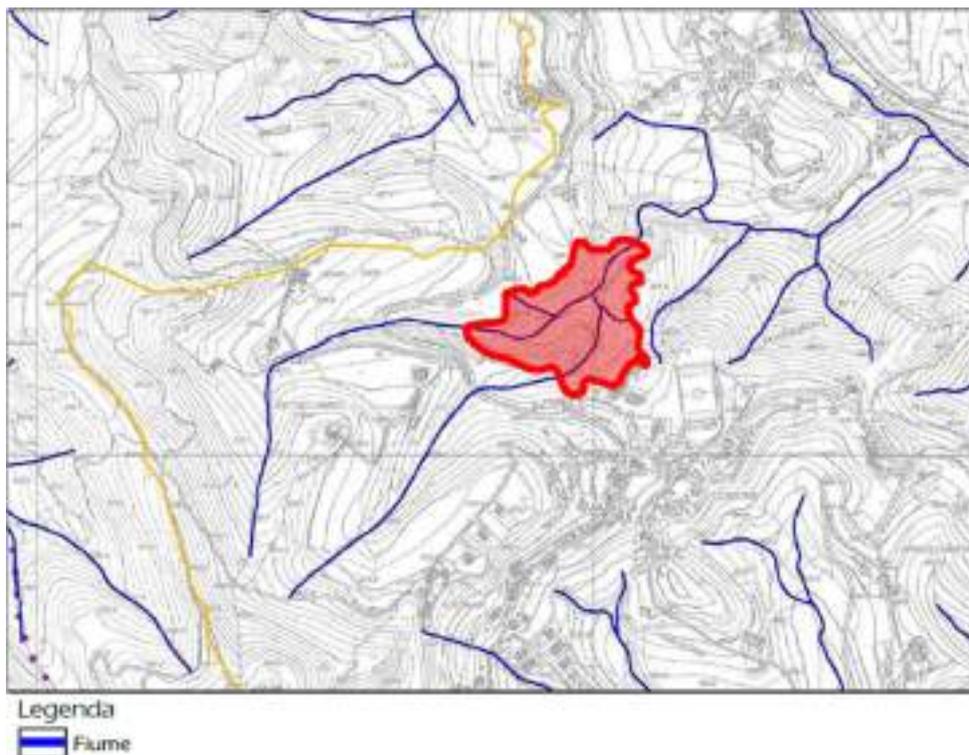
4.16 RETICOLO IDRAULICO

L'area interessata è attraversata da due rii principali: rio Rocchette sponda destra e Rio Rocchetta sponda sinistra e altri due piccoli affluenti.

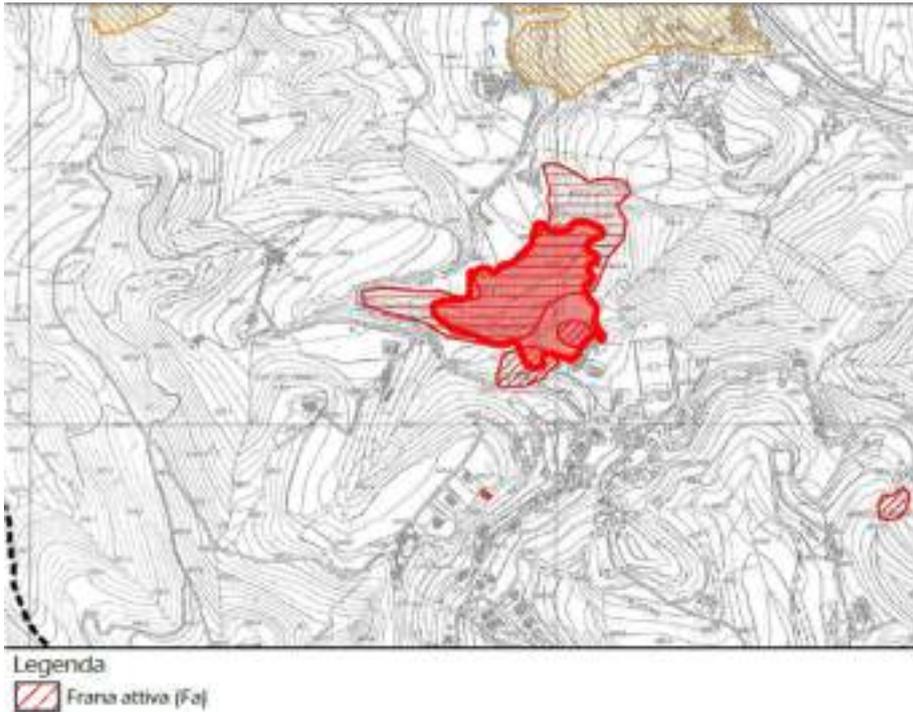
4.18 CARTA DELLA PERICOLOSITA' IDRAULICA E GEOMORFOLOGICA DA FRANA

Il sito in oggetto ricade all'interno di aree a pericolosità geomorfologica da frana molto elevata, ovvero Aree Soggette a Crolli (Acr) e Frane Attive (Fa).

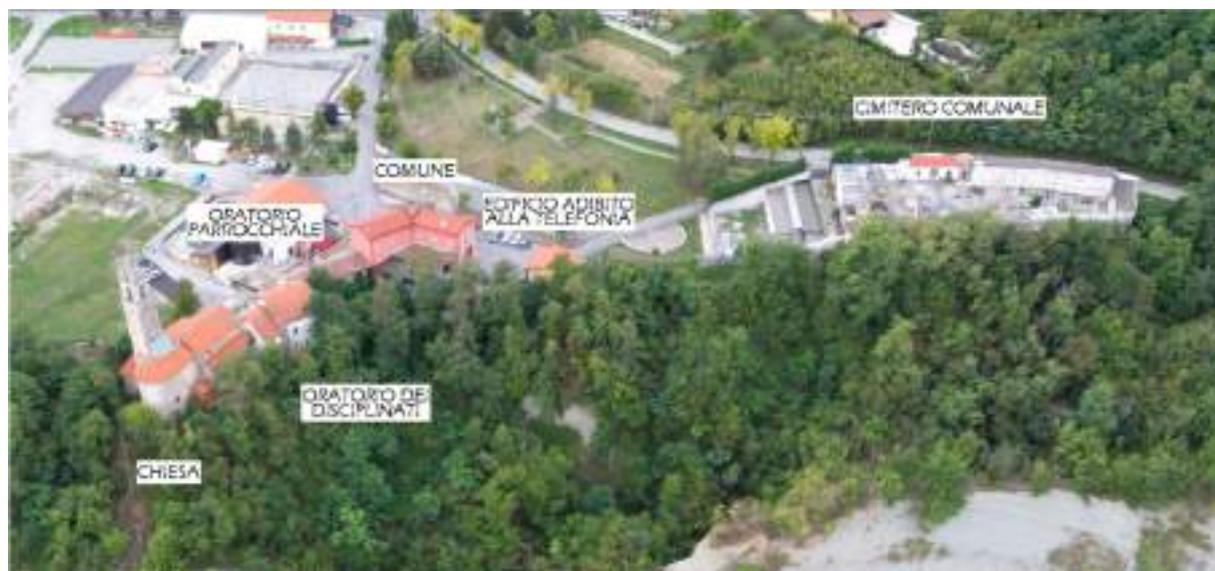
1 – Cimitero comunale: complesso cimiteriale dove è più evidente il dissesto con stati fessurativi delle parti murarie e delle fondazioni. La Regione Liguria ha recentemente finanziato un progetto di parziale messa in sicurezza in corso di realizzazione;

4 - Casa canonica che insiste sul versante Nord-Ovest fortemente eroso; a causa di uno stato fessurativo marcato delle scale interne le lezioni di catechismo si sono spostate nella vicina sede della Proloco

6 – Piccolo manufatto di proprietà comunale, utilizzato come centralina Telecom .

7 - Stradina di collegamento pedonale tra la parrocchia e la località sottostante Case Ferreri: attualmente completamente in frana e non più utilizzabile, è stata in passato un collegamento pedonale utilizzato fino agli anni sessanta per raggiungere la Chiesa Parrocchiale dalla frazione Ferreri-Rossi.

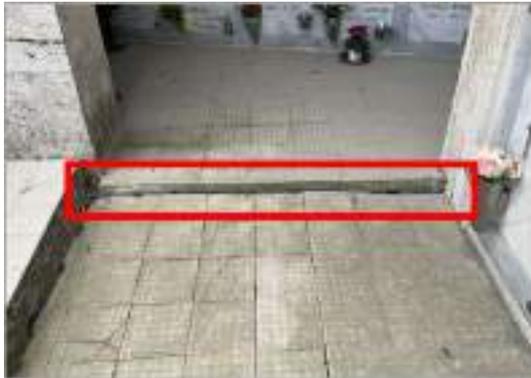
Foto 1

- Lato Ovest e lato Nord con abbassamento del piano calpestio di parte del pavimento interno (Foto 1);
- Lato Ovest stato fessurativo con rotazione di parte della muratura porzione interna loculi (Foto 2);
- Lato Ovest stato fessurativo con distacco orizzontale di porzione di muro lato esterno (Foto 3);
- Lato Sud ingresso cimitero con abbassamento e rotazione muratura (Foto 4);
- Lato Sud abbassamento del pilastro d'angolo rispetto al solaio e alla muratura esterna (Foto 5);
- Lato Sud interno fessurazione pavimentazione (Foto 6).

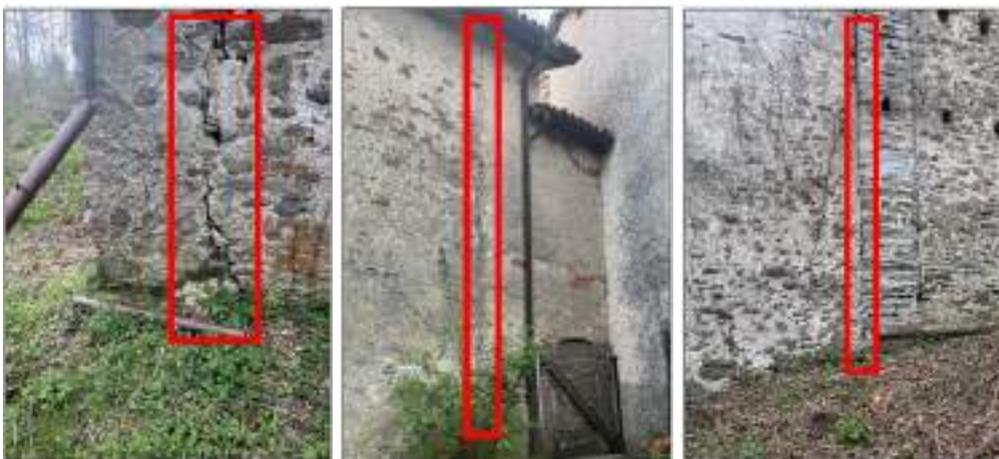
Foto 1

La chiesa parrocchiale evidenzia stati fessurativi e dissesti in modo puntuale all'esterno della zona absidale:

- Lato Nord - Est fessurazione con andamento verticale zona absidale esterna (Foto 1 – 2 – 3)
- Lato Nord-Ovest sensibile arretramento dei cigli delle scarpate con versante acclive e continuo movimento del versante; si evidenziano l'inclinazione e la caduta delle alberature. (Foto 4)

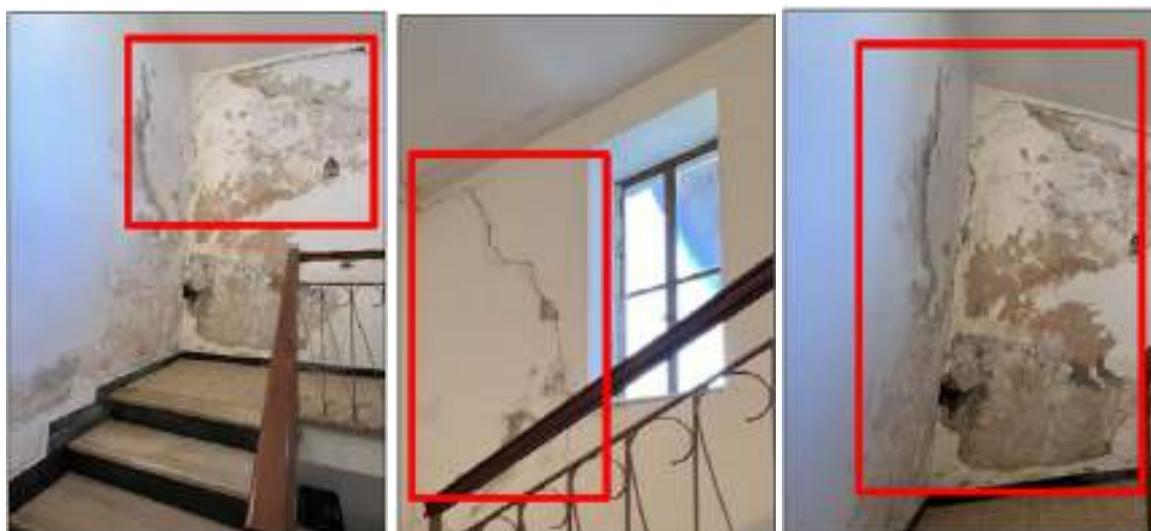
Foto 1

La canonica, collegata con la chiesa parrocchiale ed articolata su due livelli, evidenzia un dissesto significativo all'interno lato scala.

- Lato Nord-Ovest fessurazioni interne ad andamento verticale e orizzontale (Foto 1 – 2 – 3)
- Lato Nord-Ovest sensibile arretramento dei cigli delle scarpate con versante acclive e continuo movimento del versante, si evidenziano l'inclinazione e la caduta delle alberature.

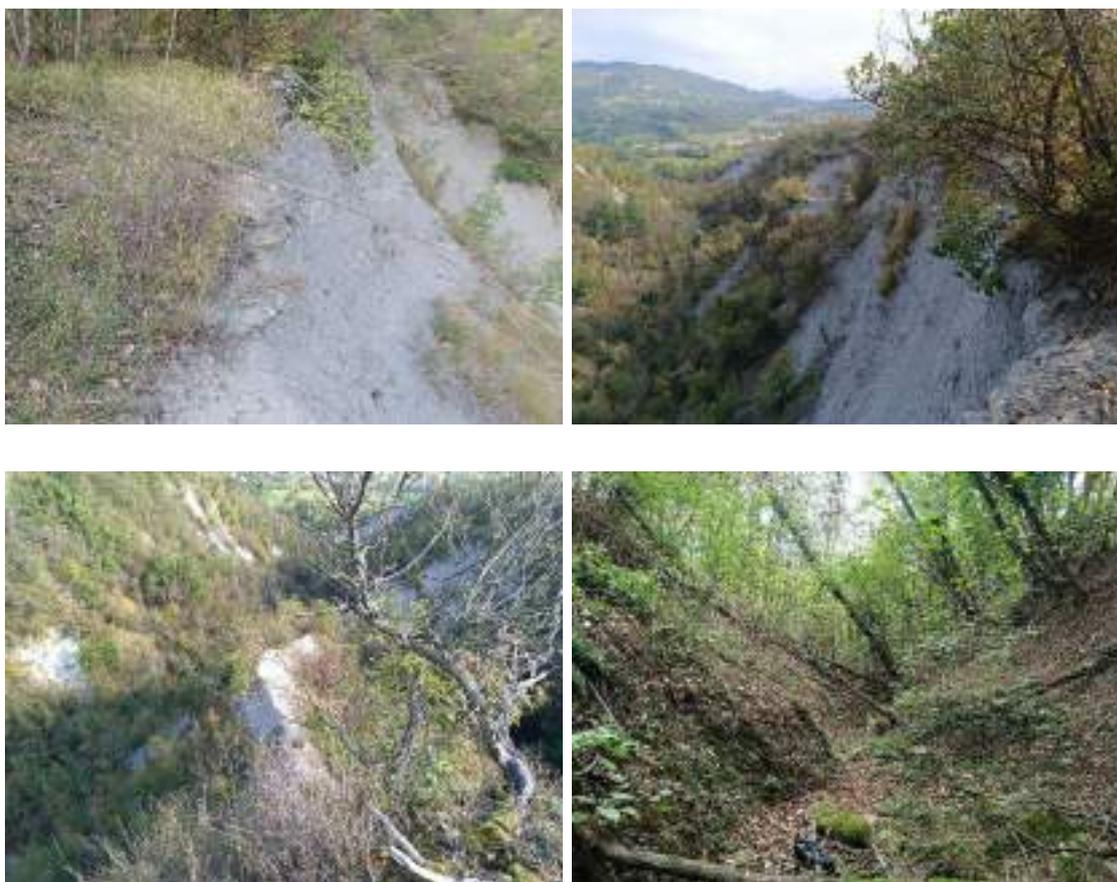
Lungo il ciglio del versante meridionale sorgono l'area cimiteriale, la casa comunale ed il complesso religioso dell'Immacolata Concezione. Questi manufatti risultano già ad oggi coinvolti dal dissesto in atto, mostrando fessurazioni e lesioni delle parti murarie e delle fondazioni. Gli interventi eseguiti negli anni sul versante, costituiti principalmente da gabbionate, non riescono a contrastare i processi in atto, risultando inadeguati a svolgere la loro funzione di contenimento.

Il dissesto, evolvendo in modo regressivo, può quindi coinvolgere ulteriormente l'area, rappresentando un serio pericolo per la popolazione e le infrastrutture pubbliche.

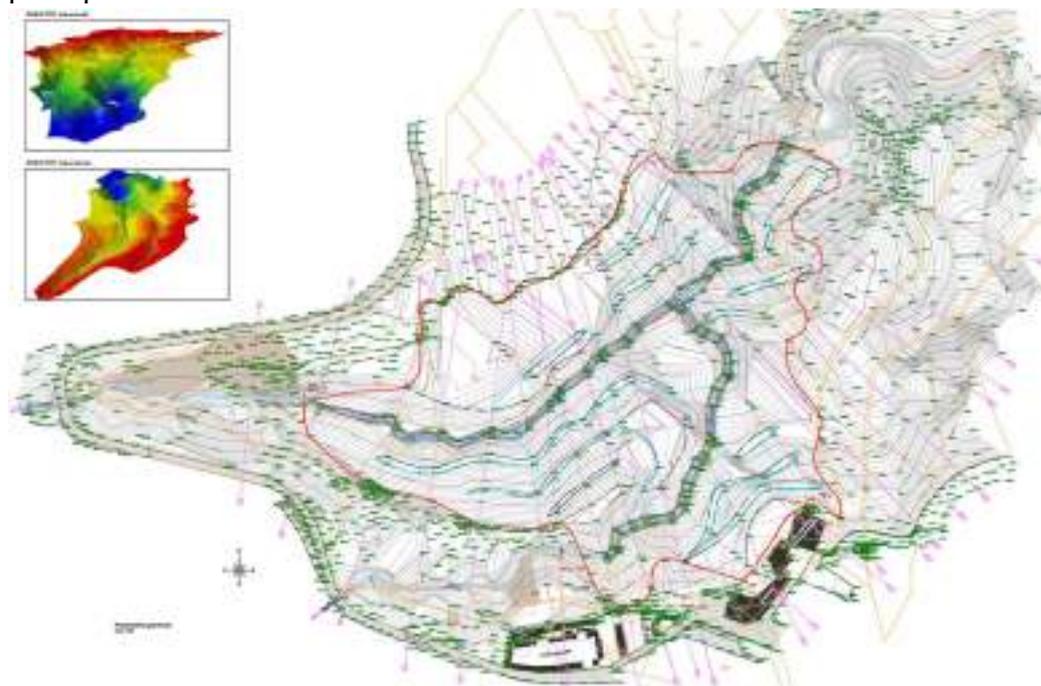
Planimetria di nuova trasformazione

I lavori di messa in opera di terra e rocce da scavo inizieranno a seguito della realizzazione degli scatolari provvisori delle briglie filtrante a pettine e di trattenuta con retrostante piazza di deposito in conglomerato cementizio armato funzionali a impedire che l'eventuale materiale detritico grossolano possa intasare i nuovi canali.

Gli interventi seguiranno delle fasi operative che sono strutturate in relazione all'approvvigionamento del materiale da abbancare unitamente alla realizzazione di piste per accedere alle aree di cantiere.

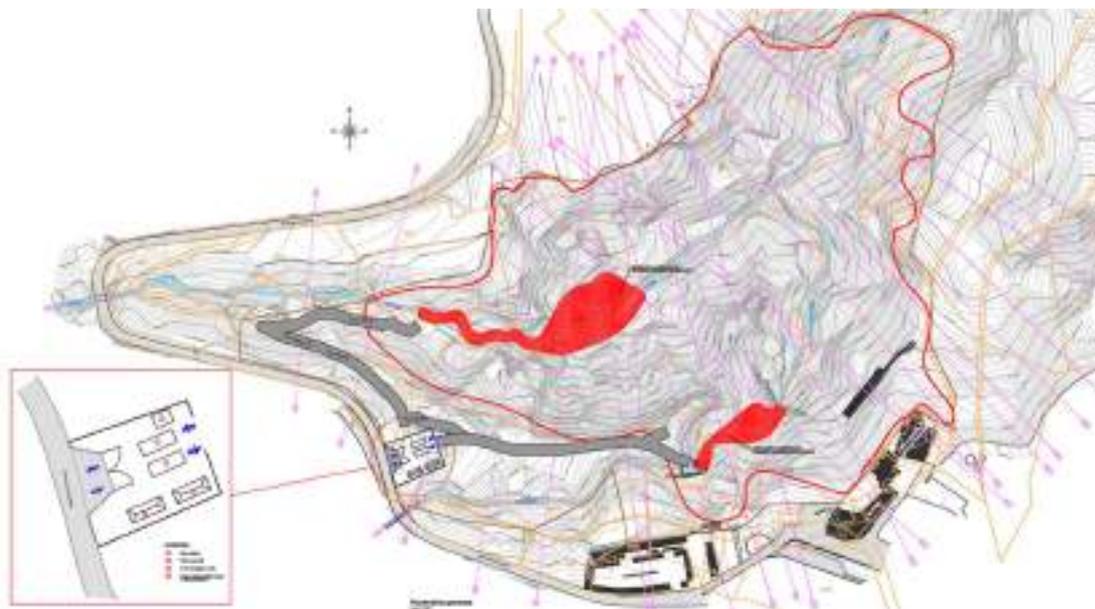
A valle verrà poi realizzata una briglia di trattenuta in c.a. rivestita in pietra con gaveta centrale e area di deposito estesa per circa 15 m a monte.

Verrà inoltre prevista la posa di due tombinature diam. 1200 mm del ramo destro e ramo sinistro di due colatori in corrispondenza del presunto tracciato di solchi erosivi prodotti dalle acque di ruscellamento lungo i versanti.

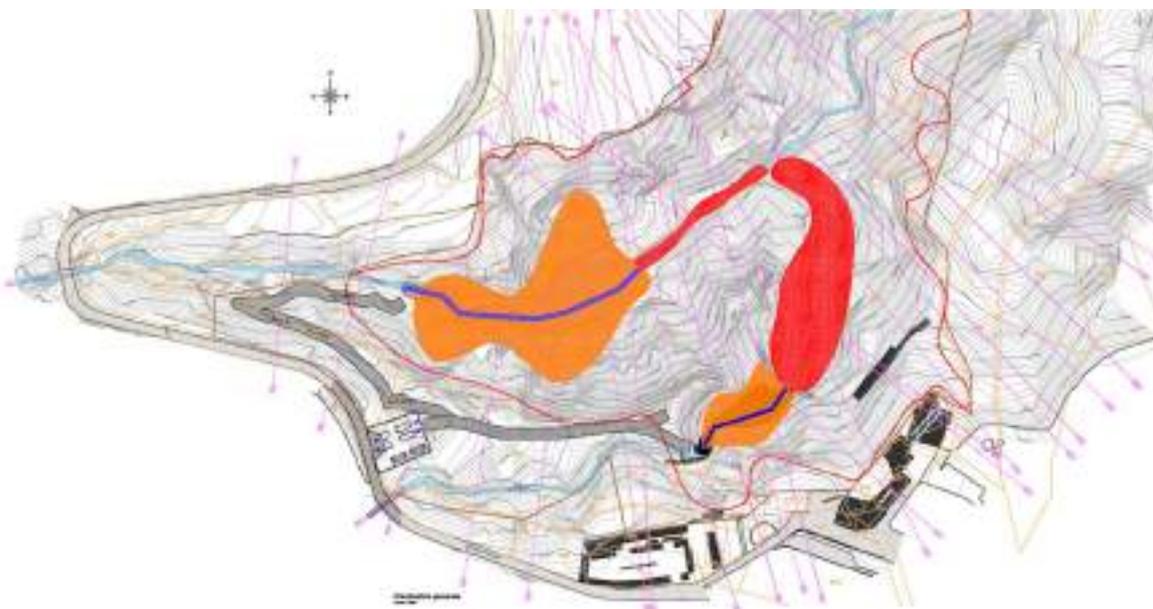
FASE 2

Dopo il riempimento e il livellamento di una prima porzione di terreno, si procederà con la realizzazione di due scatolati gettati in opera in conglomerato cementizio armato lungo i due corsi d'acqua, rio Rocchetta ramo destro e rio Rocchetta ramo sinistro. Questi scatolati avranno dimensioni interne di 150,0 x 2,00 metri per il rio Rocchetta ramo destro (lungo circa 140 metri) e di 2,00 x 2,00 metri per il rio Rocchetta ramo sinistro (lungo circa 56 metri),

Una volta completata la tombinatura lungo entrambi i corsi d'acqua, si procederà con l'abbancamento e il livellamento per preparare il terreno alla fase successiva di tombinatura, fino al punto di confluenza dei due corsi d'acqua. Durante questa fase, sarà essenziale garantire che le operazioni di abbancamento, lungo i due corsi d'acqua, avvengano in modo simmetrico e simultaneo per mantenere la stabilità del crinale che li separa.

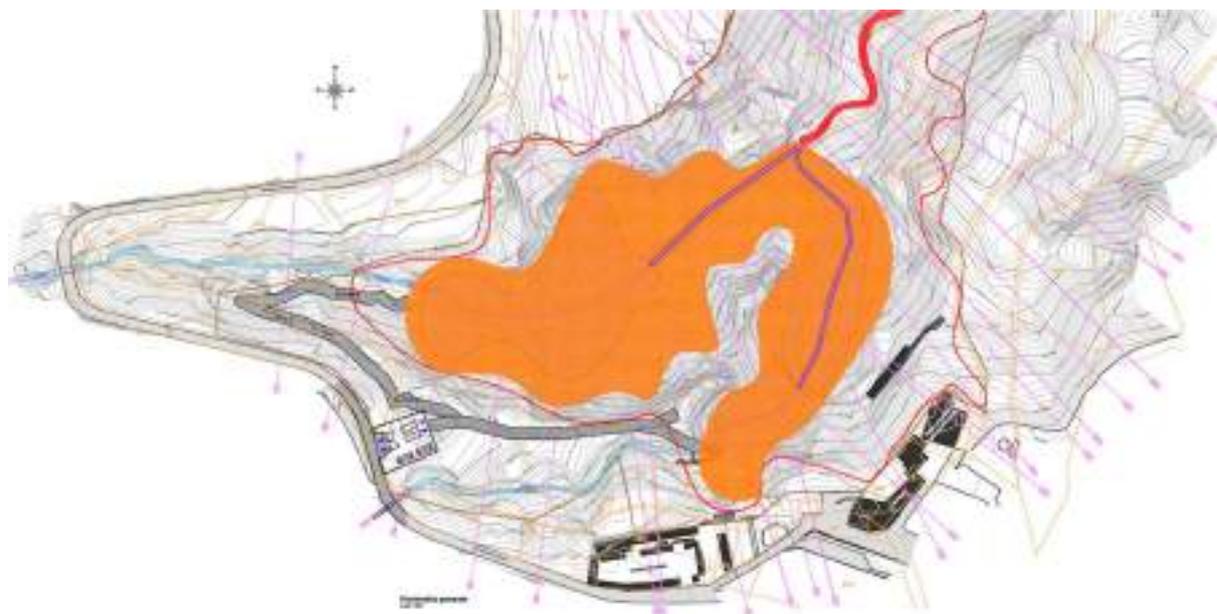
FASE 3

A seguito del riempimento e livellamento fino alla confluenza dei due rii, si procederà alla realizzazione dei due scatolati gettati in opera in conglomerato cementizio armato, con dimensioni corrispondenti alla fase precedente.

Ad ultimazione della tombinatura in corrispondenza dei due rii fino alla confluenza, si procederà quindi con le fasi di abbancamento delle terre e rocce da scavo. Nel contempo si dovrà riempire e livellare la porzione a valle della confluenza, in modo da creare un piano adeguato alla realizzazione dell'ultimo tratto tombinato.

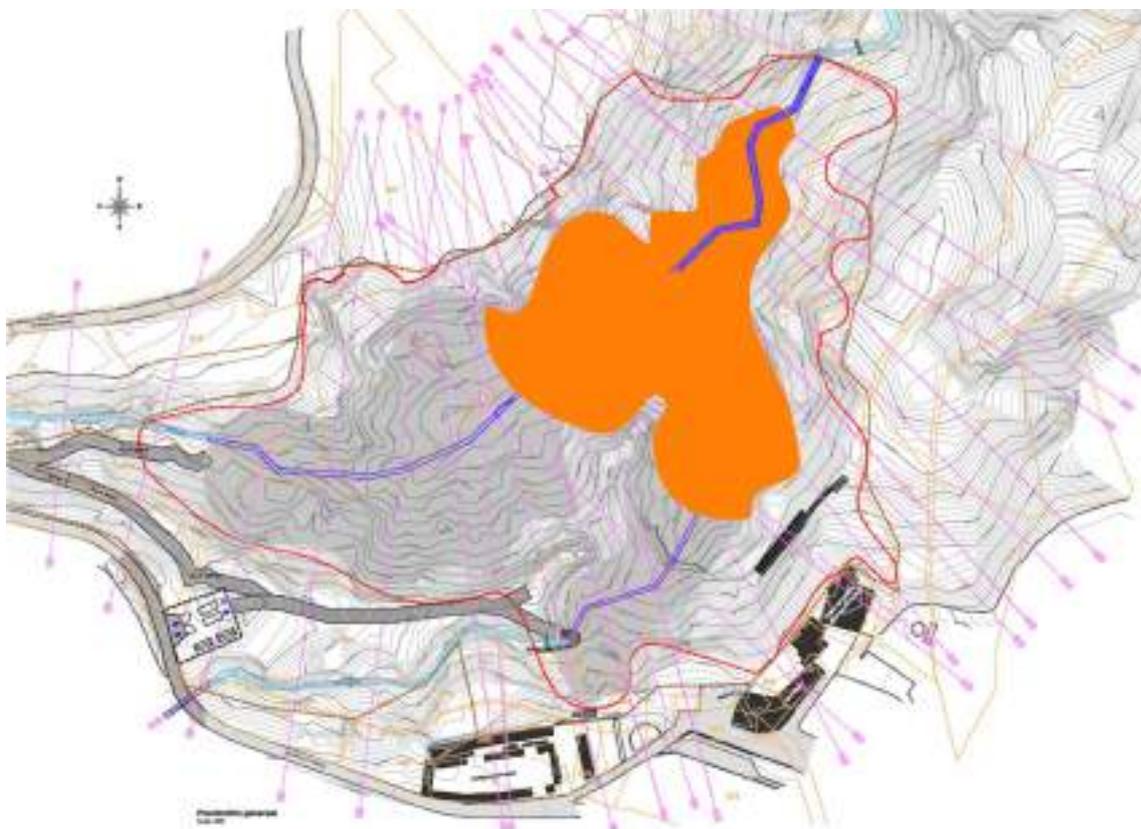
FASE 4

A seguito del riempimento e livellamento a valle della confluenza, si dovrà realizzare un unico scatolato gettato in opera in conglomerato cementizio armato con dimensioni nette interne di 2,00 x 2,20 metri per una lunghezza di circa 125 metri fino ad arrivare al limite dell'area di intervento.

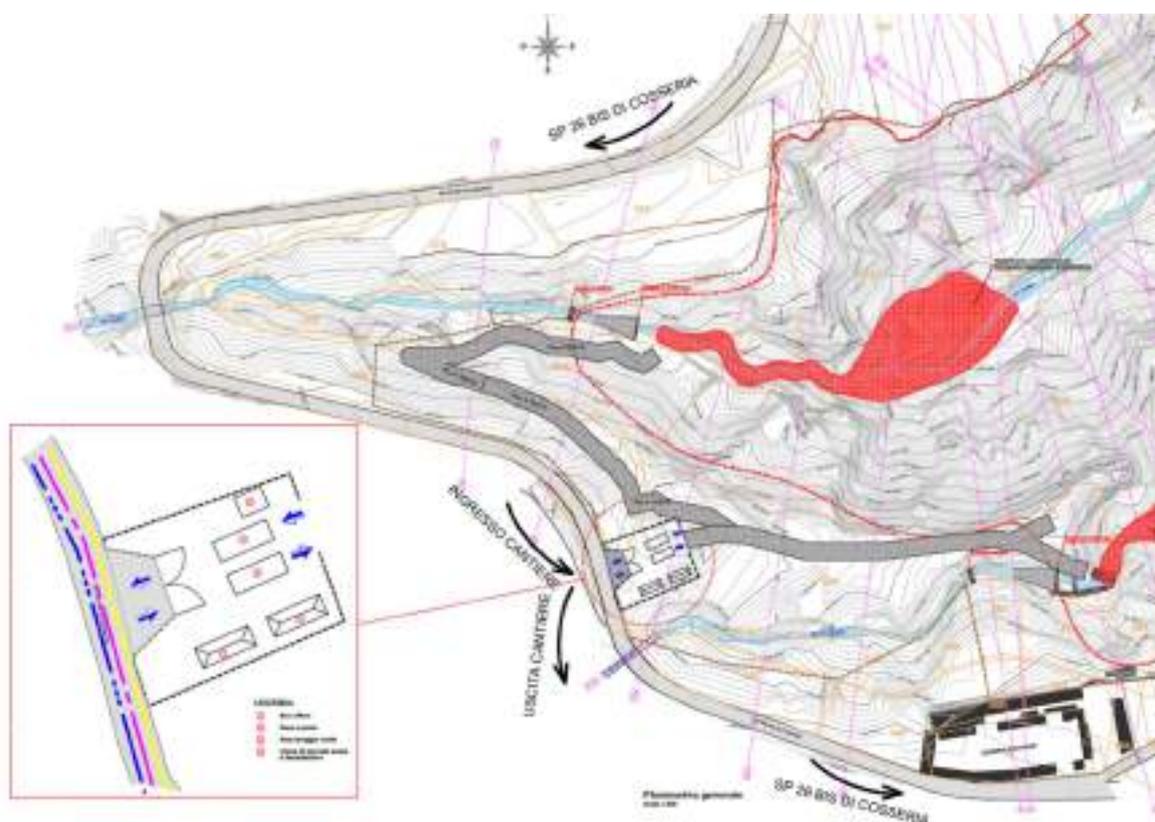
L'area è dotata di possibilità di allaccio a tutte le infrastrutture a rete (energia elettrica, telefonica, acquedotto, ecc.) che saranno solo funzionali alla realizzazione dell'area di cantiere (Uffici, WC, cancelli, recinzioni, pesa a ponte, impianto di registrazione e videosorveglianza).

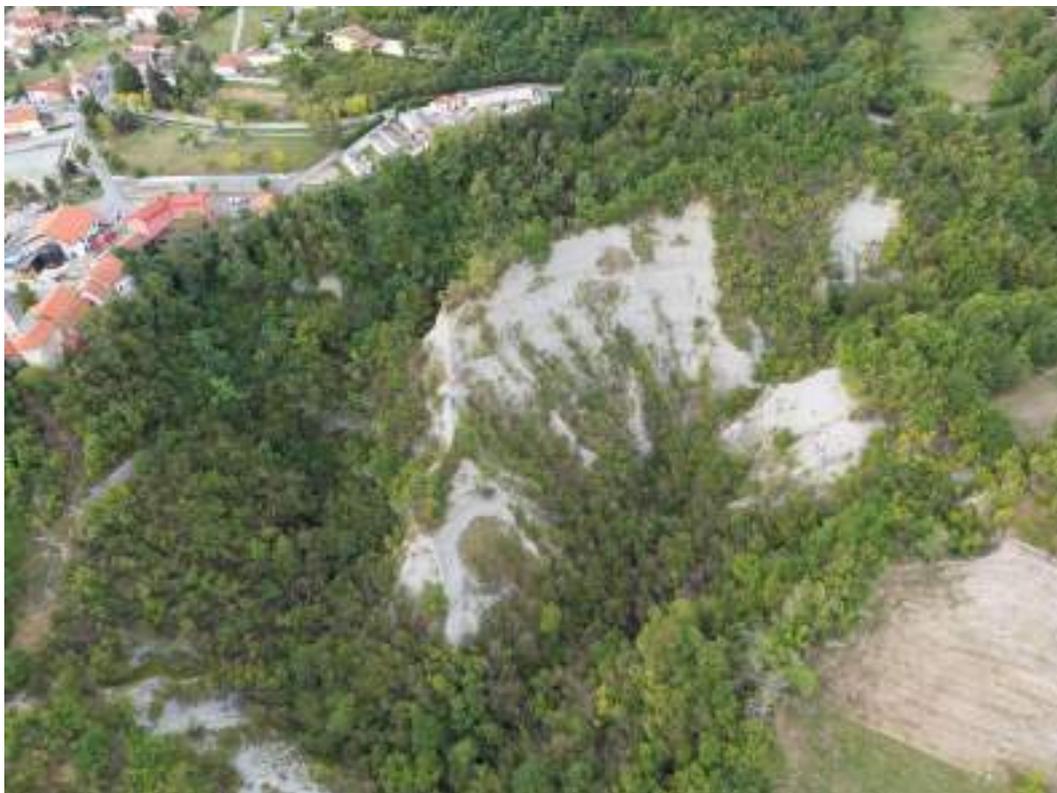
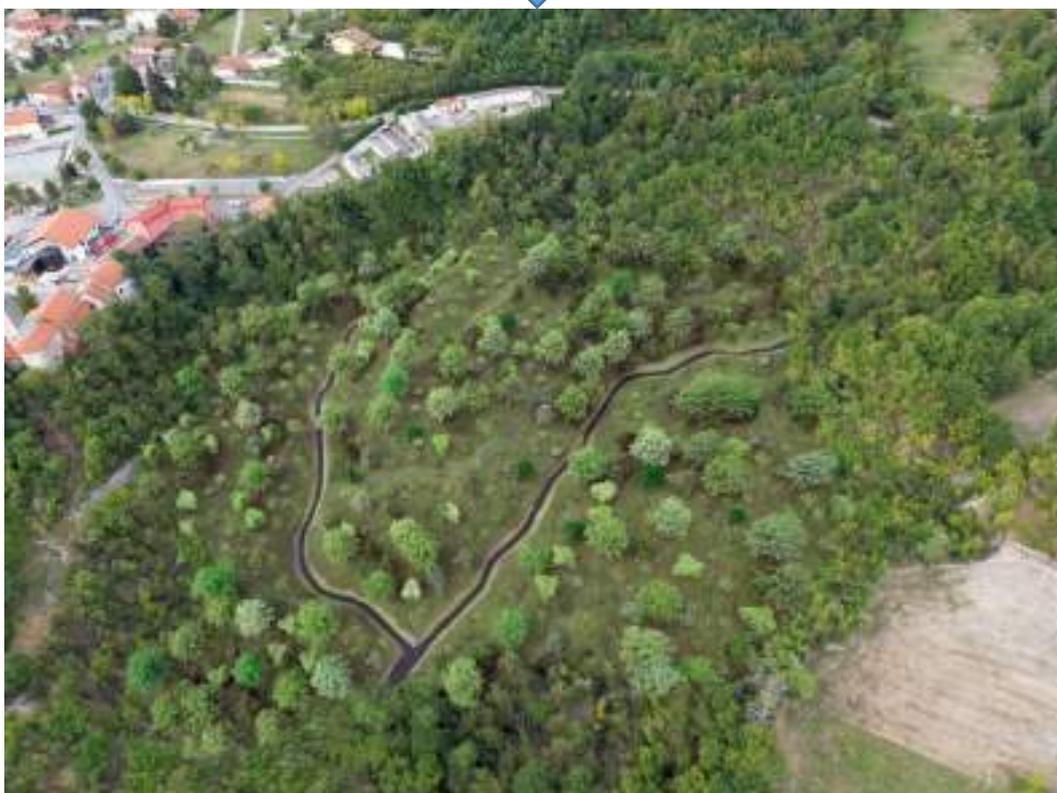
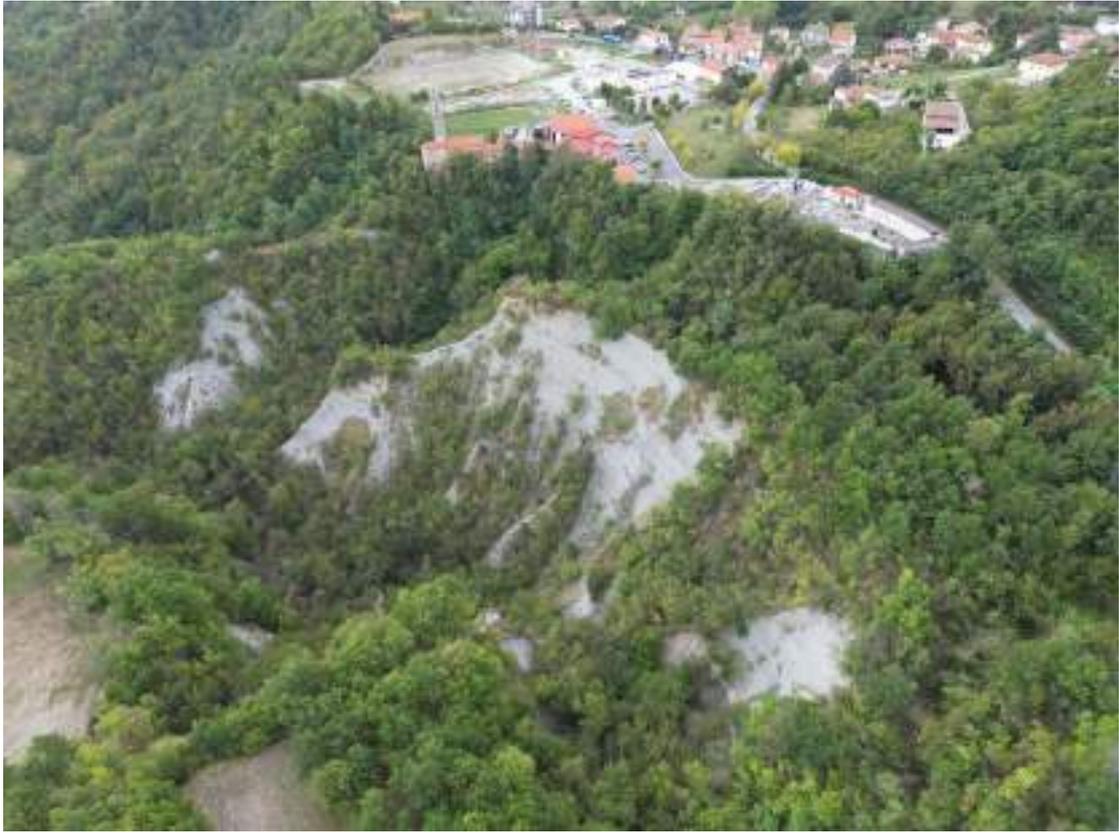
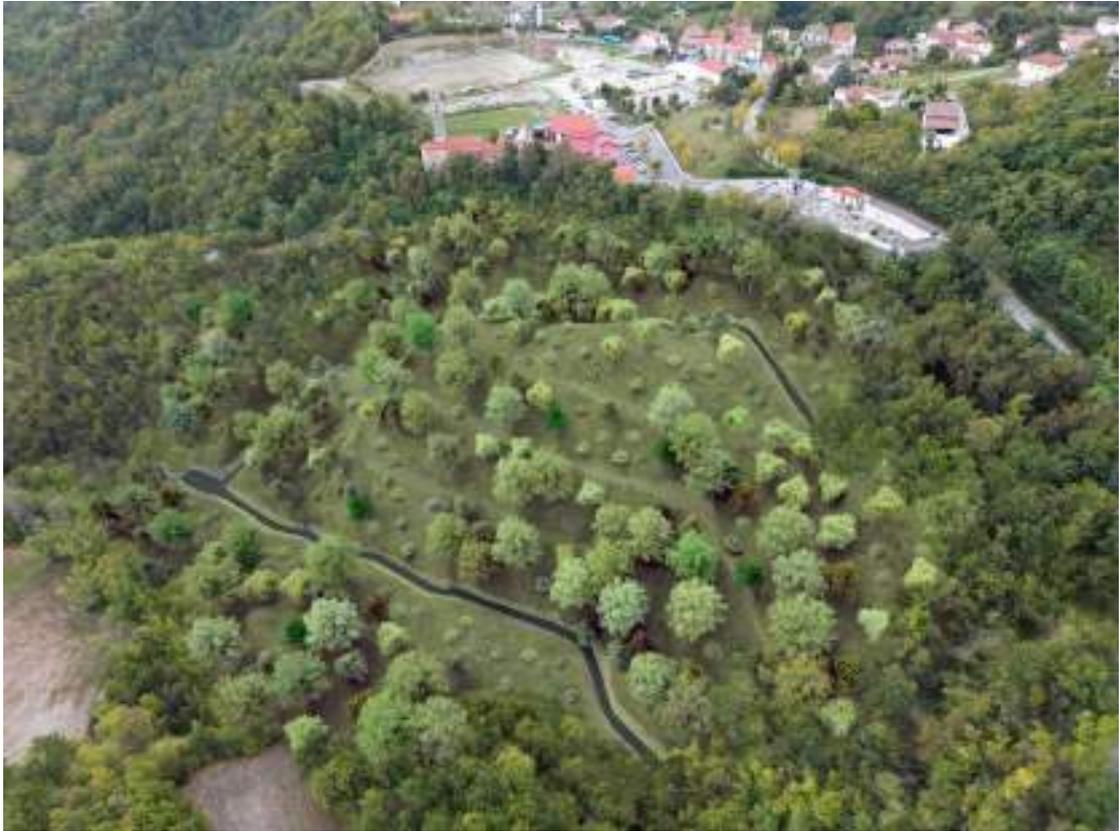
19. FOTOINSERIMENTO E RENDER

Nel seguito si riportano alcuni fotoinserimenti redatti al fine di dimostrare che l'intervento a lavori ultimati ben si inserisce nel contesto paesaggistico dell'area e che l'impatto estetico e visivo risulta fortemente mitigato dall'intervento di rivegetazione.
